DEKRA Immobilienprüfung
Prüfbericht Nr. 2 zum Ortstermin vom 21.08.2017
Begleitung der Endabnahme

Dienstleistungsort:
WEG Probststraße 5 A+B
Probststraße 5 A+B
70567 Stuttgart

Mangelnachbegehung zur Begleitung der
Endabnahme des Gemeinschaftseigentum vom
13.03.2017

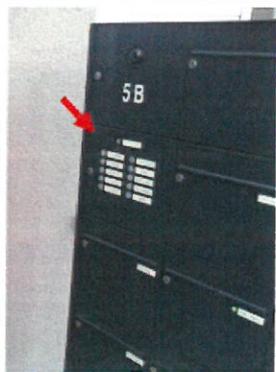
H 035 48

Zu U 035 01: Briefkästen montiert bei Haus A und B		
Grundlage der Beurteilung:	Hinweis Baustand	
Bauteil / Lage		Briefkästen montiert

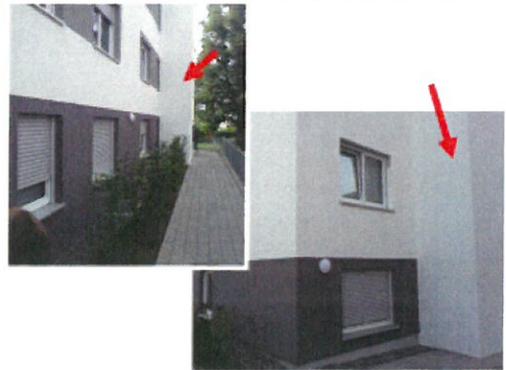
U 035 49

Ergänzung zu U 035 01: Hausnummern am Gebäude fehlen		
Grundlage der Beurteilung:	Offene Leistung, BauGB	
Bauteil / Lage		Hausnummern am Gebäude fehlen

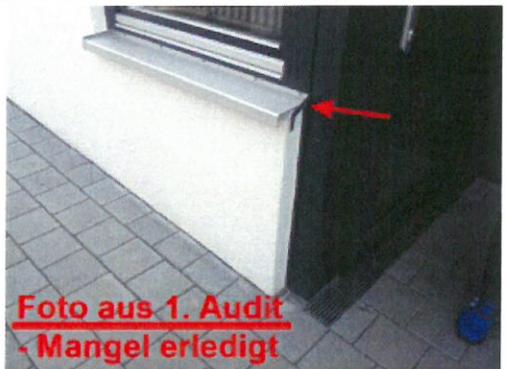
H 035 50

Zu M 035 02: Seitliche Abdeckblende der Fensterbank an beiden Hauseingängen befestigt		
Grundlage der Beurteilung:	Hinweis Baustand	
Bauteil / Lage		Seitliche Abdeckblende der Fensterbank befestigt

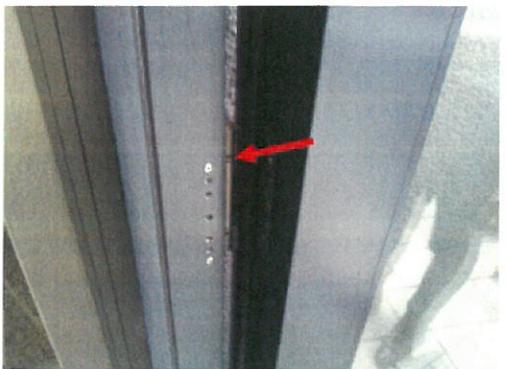
H 035 51

Zu M 035 03: Außenliegende Bänder durch 2 Inbusschrauben gegen Ausdrehen manipulationssicher gesichert		
Grundlage der Beurteilung:	Hinweis Baustand	
Bauteil / Lage		Außenliegende Bänder Haustüren

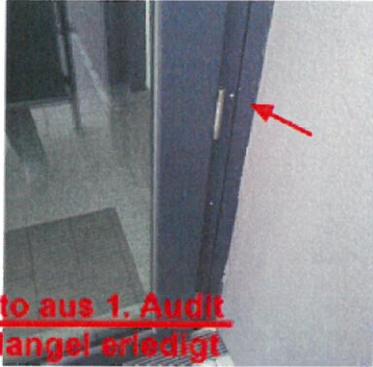
H 035 52

<p style="color: red; font-weight: bold; text-align: center;">Foto aus 1. Audit - Mangel erledigt</p>
<p>Zu M 035 04 und M 035 19: Verschmutzung und Beschädigungen seitlich an den Haustüren beseitigt, neue Beschädigungen durch Einzug</p>		
Grundlage der Beurteilung:	Hinweis Baustand	
Bauteil / Lage		Verschmutzung und Beschädigungen seitlich an den Haustüren beseitigt

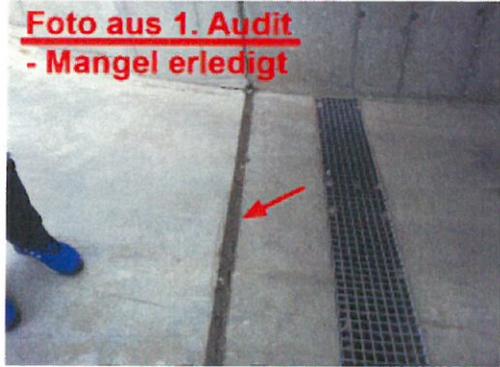
H 035 53

<p style="color: red; font-weight: bold; text-align: center;">Foto aus 1. Audit - Mangel erledigt</p>
<p>Zu U 035 05: Verfugung der Gebäudetrennfuge erfolgt</p>		
Grundlage der Beurteilung:	Hinweis Baustand	
Bauteil / Lage		Verfugung der Gebäudetrennfuge erfolgt

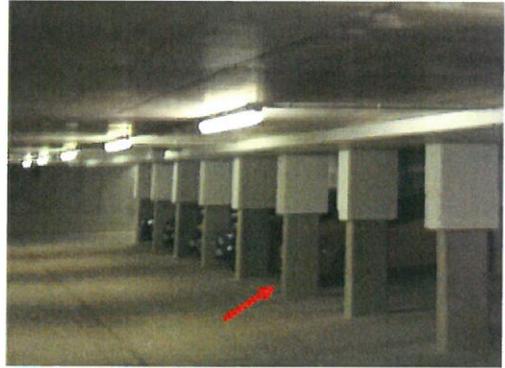
H 035 54

<p>Zu M 035 06: Beschichtungen des Sockels im Bereich der Stütze und Wände in der Tiefgarage erfolgt</p>		
Grundlage der Beurteilung:	Hinweis Baustand	
Bauteil / Lage		Beschichtungen des Sockels im Bereich der Stütze und Wände in der Tiefgarage

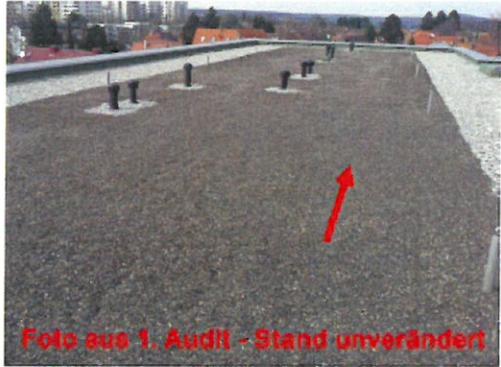
M 035 56		Status: 1	
Zu U 035 10: Dachbegrünung fehlt, nur geringe Umfang der Begrünung angewachsen

<p style="color: red; font-weight: bold;">Foto aus 1. Audit - Stand unverändert</p>
Grundlage der Beurteilung:	Offene Leistung, Leistungsumfang		
Bauteil / Lage		Dachbegrünung fehlt

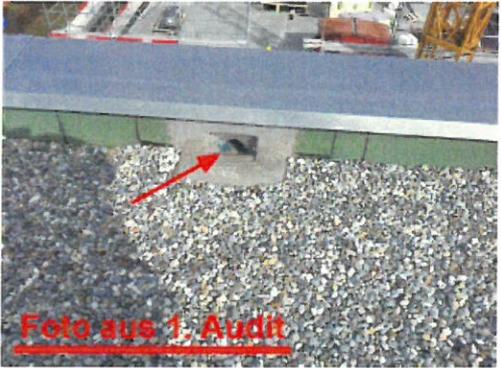
H 035 57			
Zu M 035 11: Notabläufe des Flachdachs gereinigt. Trotzdem ist die regelmäßige Dachwartung und Prüfung erforderlich

<p style="color: red; font-weight: bold;">Foto aus 1. Audit</p>
Grundlage der Beurteilung:	Hinweis Baustand		
Bauteil / Lage		Notabläufe des Flachdachs

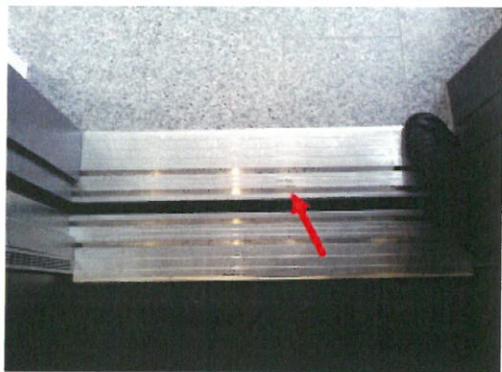
H 035 58

<p>Zu M 035 13: Führungsschiene des Aufzugs Haus A oberste Ebene gereinigt, Restverschmutzung durch Hausreinigung entfernbar</p>		
Grundlage der Beurteilung:	Hinweis Baustand	
Bauteil / Lage		Führungsschiene des Aufzugs Haus A oberste Ebene gereinigt

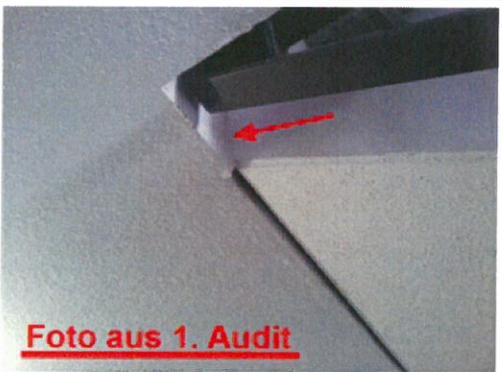
M 035 59		Status: 1

<p style="color: red; font-weight: bold; text-decoration: underline;">Foto aus 1. Audit</p>
<p>Zu M 035 14, M 035 15 und M 035 16: Materialtrennung zwischen den Treppenläufe und den Deckenplatten fehlt, mehrfach Materialverbindung zwischen den Massivbauteilen, Gefahr der Trittschallübertragung => Abstimmung und Vereinbarung WEG und Bauträger: Mangelbeseitigung einschließlich Schallschutzmessungen erst bei Mieter-/ oder Eigentümerbeschwerden</p>			
Grundlage der Beurteilung:	Allgemeiner Mangel, DIN 4102		
Bauteil / Lage			Materialtrennung zwischen den Treppenläufe und den Deckenplatten fehlt

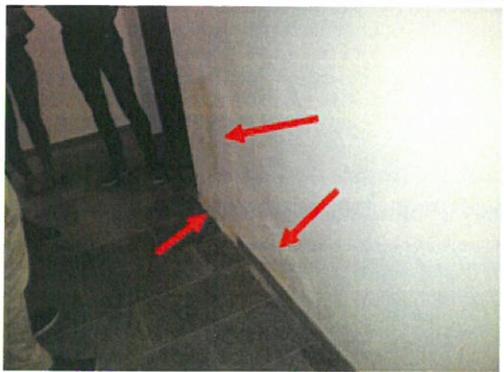
U 035 60

<p>Zu M 035 19, M 035 20: Fertigstellung Anstrich, Herstellung Trennfugen, Boden mit Sockel und Nebenleistungen (z.B. Reinigung) bei feuchten Stellen im Treppenhaus fehlen</p>		
Grundlage der Beurteilung:	Offene Leistung, Leistungsumfang	
Bauteil / Lage		Fertigstellung Treppenhaus UG offen

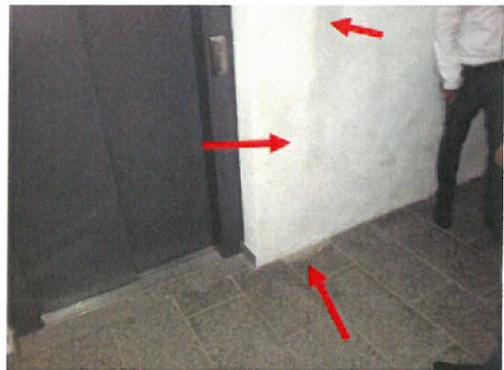
U 035 61

<p>Ergänzung zu M 035 19, M 035 20: Fertigstellung Anstrich, Herstellung Trennfugen, Boden mit Sockel und Nebenleistungen (z.B. Reinigung) bei feuchten Stellen im Treppenhaus fehlen</p>		
Grundlage der Beurteilung:	Offene Leistung, Leistungsumfang	
Bauteil / Lage		Fertigstellung Treppenhaus UG offen

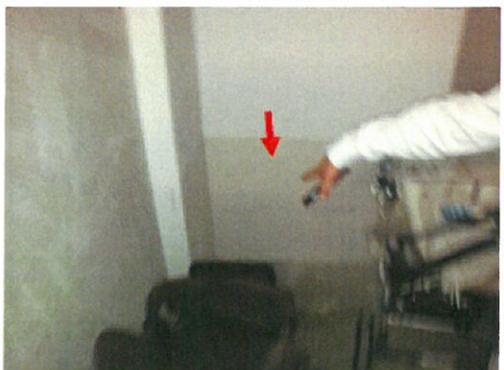
U 035 62

<p>Ergänzung zu M 035 19, M 035 20: Fertigstellung Anstrich, Herstellung Trennfugen, Boden mit Sockel und Nebenleistungen (z.B. Reinigung und Leistungen in Nebenräumen) bei feuchten Stellen im Treppenhaus fehlen</p>		
Grundlage der Beurteilung:	Offene Leistung, Leistungsumfang	
Bauteil / Lage		Fertigstellung Treppenhaus UG offen - Nebenräume

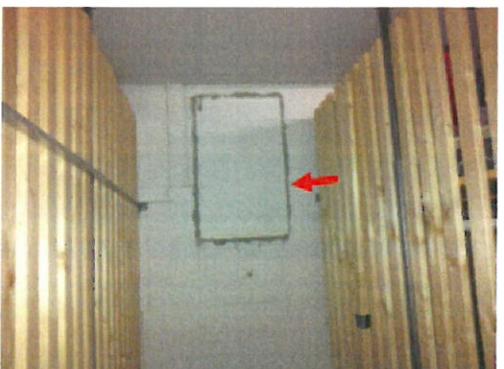
U 035 63

<p>Ergänzung zu M 035 19, M 035 20: Fertigstellung Anstrich, Herstellung Trennfugen, Boden mit Sockel und Nebenleistungen (z.B. Reinigung und Leistungen in Nebenräumen) bei feuchten Stellen im Treppenhaus fehlen</p>		
Grundlage der Beurteilung:	Offene Leistung, Leistungsumfang	
Bauteil / Lage		Fertigstellung Treppenhaus UG offen - Nebenräume

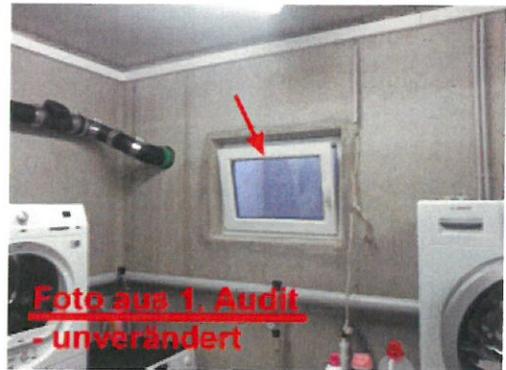
M 035 64 Status: 1

<p style="color: red; font-weight: bold; text-align: center;">Foto aus 1. Audit - unverändert</p>
<p>Zu M 035 21: Plausibler Nachweis und / oder Ausführung der geeigneten Raumb- und Entlüftung für den Waschmaschinenraum (24 Stellplätze WM + Trockner) fehlt. Planung und Ausführung einer geeigneten Raumlüftung den Anforderungen des Raums entsprechend</p>		
Grundlage der Beurteilung:	Allgemeiner Mangel, DIN 1946	
Bauteil / Lage		Geeignete Raumb- und Entlüftung für den Waschmaschinenraum fehlt

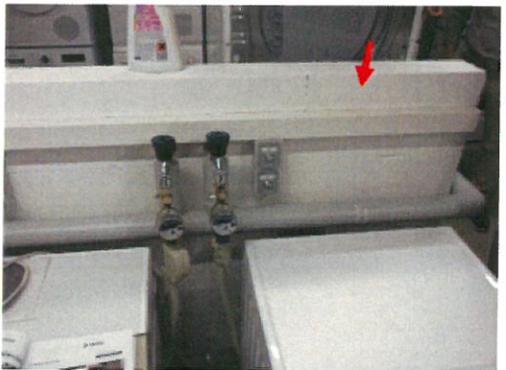
H 035 65

<p>Zu M 035 22: Wand Mauerwerk in der Waschküche gestrichen</p>		
Grundlage der Beurteilung:	Hinweis Baustand	
Bauteil / Lage		Mauerwerk in der Waschküche gestrichen

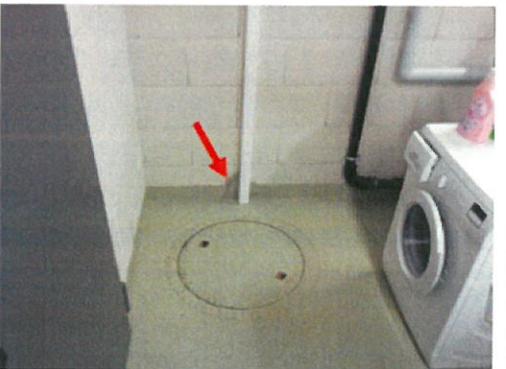
M 035 66 Status: 1

<p>Zu M 035 23: Sockelanstrich in der Waschküche unvollständig (unveränderter Baustand)</p>		
Grundlage der Beurteilung:	Allgemeiner Mangel	
Bauteil / Lage		Sockelanstrich in der Waschküche unvollständig

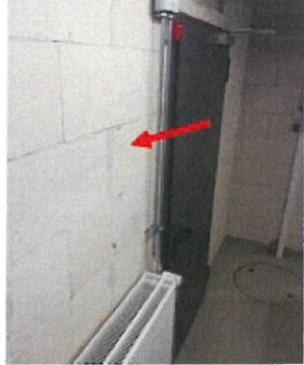
H 035 67

Zu M 035 24: Mangelbeseitigung durch SV nicht prüfbar, Raum nicht zugänglich. Nachrichtlich der Mitteilung des BL ist Bedienung Wasser-Rückspüler jetzt möglich		
Grundlage der Beurteilung:	Hinweis Prüffähigkeit / Baustand	
Bauteil / Lage		Mangelbeseitigung durch SV nicht prüfbar - Bedienung Wasser-Rückspüler

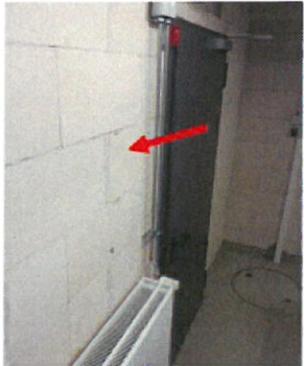
H 035 68

Zu M 035 25: Mangelbeseitigung durch SV nicht prüfbar, Raum nicht zugänglich. Prüfung der Wärmedämmung des Speichers muss durch Energieversorger erfolgen (Nach Mitteilung BL vertragliche Zuständigkeit)		
Grundlage der Beurteilung:	Hinweis Prüffähigkeit / Baustand	
Bauteil / Lage		Mangelbeseitigung durch SV nicht prüfbar - Wärmedämmung beim Brauchwasserspeicher

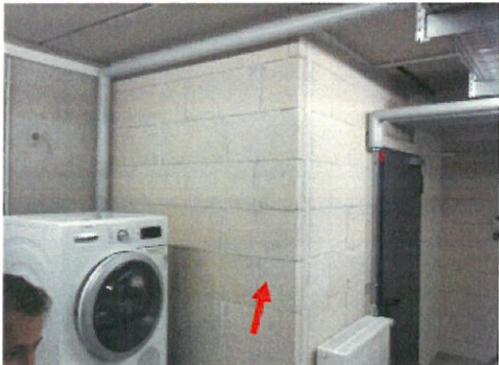
M 035 69 		Status: 1

Zu M 035 26: Geeigneter Nachweis zur Brandschutzeigenschaft der Trennwände, in denen Brandschutztüren eingebaut sind fehlt			
Grundlage der Beurteilung:	Allgemeiner Mangel, DIN 4102		
Bauteil / Lage			Geeigneter Nachweis zur Brandschutzeigenschaft der Trennwände

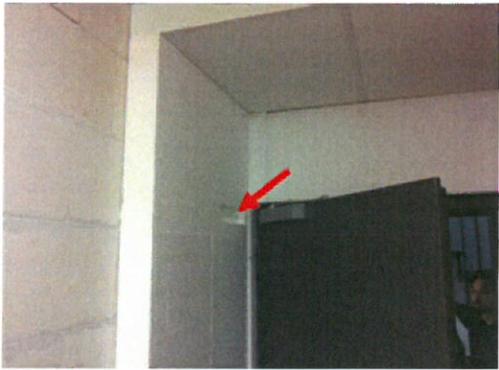
H 035 71		
Zu M 035 28 und M 035 31: Wärmedämmung im Bereich der Schleuse und bei dem Abstellraum wegen zu geringem Wandanschlag ausgespart für OTS => Nach Freigabe WEG ist die gewählte Ausführung ausreichend		
Grundlage der Beurteilung:	Hinweis Baustand

Bauteil / Lage		Wärmedämmung im Bereich der Schleuse und bei dem Abstellraum

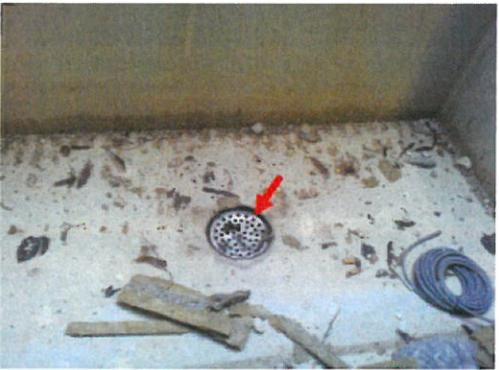
H 035 72		
Zu M 035 29: Einlaufschutz am Lichtschacht montiert		
Grundlage der Beurteilung:	Hinweis Baustand

Bauteil / Lage		Einlaufschutz am Lichtschacht montiert

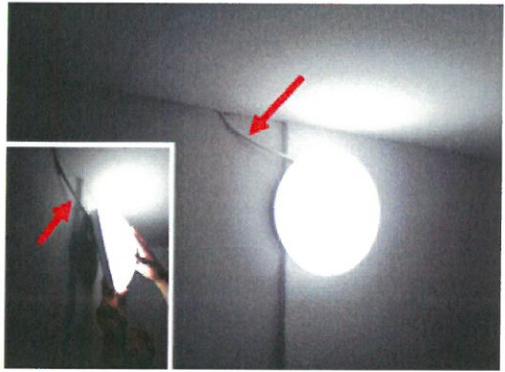
M 035 73 Status: 1

<p>Zu M 035 30: Kabelverlegung der Leuchte in der Schleuse UG zur Tiefgarage nicht fachgerecht verlegt, statt von der Leuchtenrückseite von oben Leuchte hängt lose an einer Schraube</p>		
Grundlage der Beurteilung:	Allgemeiner Mangel	
Bauteil / Lage		Kabelverlegung und Montage der Leuchte in der Schleuse nicht fachgerecht
M 035 74 Status: 1

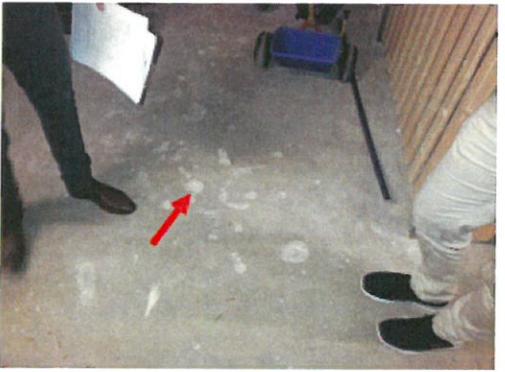
<p>Zu M 035 32: Starke Verschmutzung des Bodens in den Schleusen und den Kellerräumen nur teilweise entfernt</p>		
Grundlage der Beurteilung:	Allgemeiner Mangel	
Bauteil / Lage		Starke Verschmutzung des Bodens
M 035 75 Status: 1

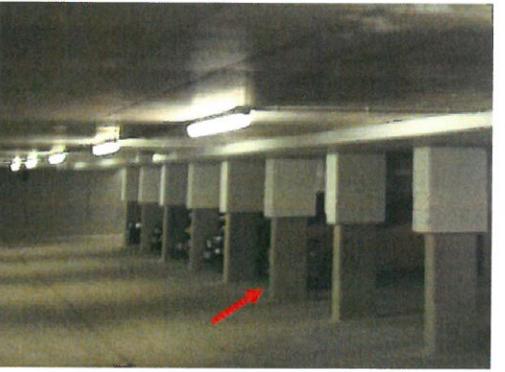
<p>Zu M 035 33: Eignungsnachweis, bzw. Nachweis des Statikers, dass für die Tiefgaragenbodenplatte die Anforderungen nach DBV-Merkblatt „Parkhäuser und Tiefgaragen“ berücksichtigt sind, fehlt Nach Baubeschreibung ist festgelegt: "Mit der ausgeführten Betongüte und einer Rissbreitenbeschränkung von $w_{cal} \leq 0,2$ mm wird ein, an der Oberfläche besonders dichter Beton hergestellt, so dass ein Eindringen von nitrat- und sulfathaltigem (tausalzhaltigem) Wasser nicht möglich ist."</p>

Grundlage der Beurteilung:	Allgemeiner Mangel, DBV-Merkblatt „Parkhäuser und Tiefgaragen“	
Bauteil / Lage		Eignungsnachweis für die Tiefgaragenbodenplatte fehlt

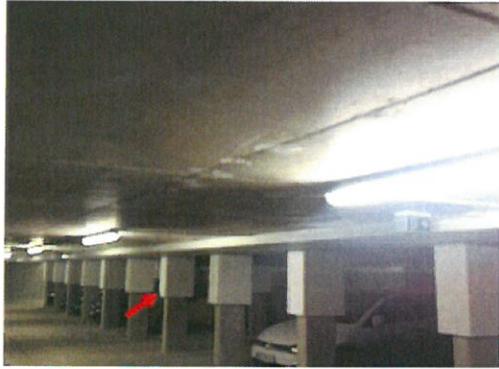
M 035 77		Status: 1
Zu M 035 35: Lichter Abstand zwischen den Stützen der Tiefgarage im Bereich der Wärmedämmung unverändert deutlich unter 2,50 m. Wärmedämmplatten durch Benutzung an den unteren Ecken beschädigt.

Grundlage der Beurteilung:	Allgemeiner Mangel, GarVO	
Bauteil / Lage		Wärmedämmplatten durch Benutzung an den unteren Ecken beschädigt

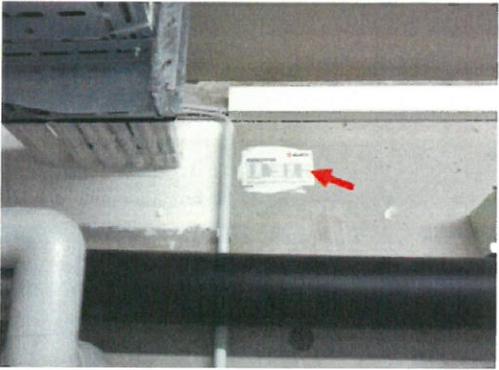
M 035 78		Status: 1
Zu U 035 36: Brandabschottungen im UG nach Mitteilung BL hergestellt. Vor Ort festgestellt fehlt die fachgerechte Kennzeichnung und Beschriftung

Grundlage der Beurteilung:	Allgemeiner Mangel, DIN 4102	
Bauteil / Lage		Brandabschottungen im UG nach Mitteilung BL hergestellt, Beschriftung fehlt

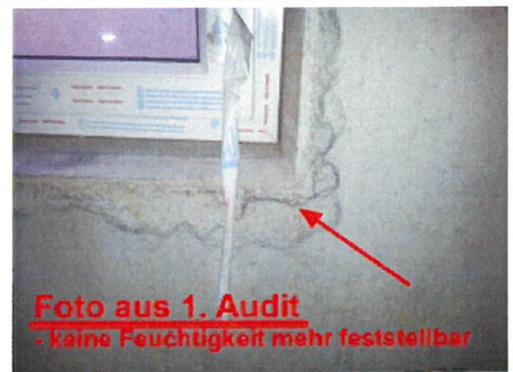
H 035 80	
Zu M 035 38: Undichtigkeit im Bereich Kellerfenster Müllraum nicht mehr feststellbar	
Grundlage der Beurteilung:	Hinweis Baustand
Bauteil / Lage	
Undichtigkeit im Bereich Kellerfenster Müllraum nicht mehr feststellbar

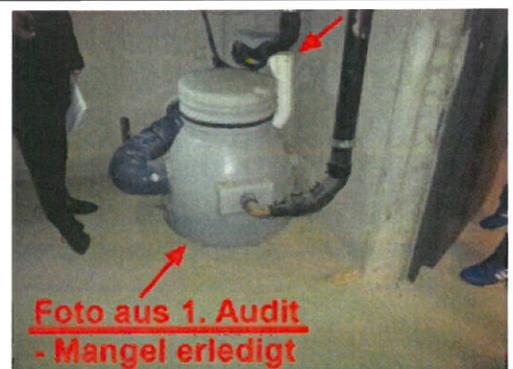
H 035 81	
Zu M 035 39: Anfahrtschutz an Hebeanlage im Müllraum montiert, Abluft nicht erforderlich, da nur Regenwasser	
Grundlage der Beurteilung:	Hinweis Baustand
Bauteil / Lage	
Hebeanlage

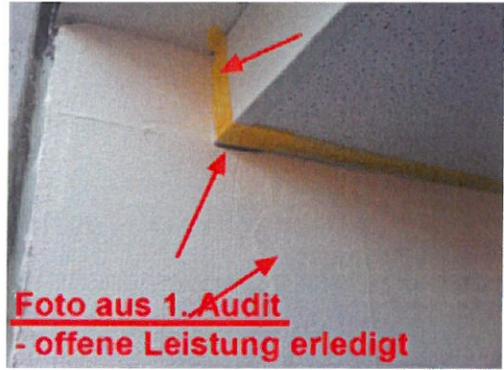
H 035 82

<p style="color: red; font-weight: bold; margin-top: 5px;">Foto aus 1. Audit - offene Leistung erledigt</p>
<p>Zu U 035 40: Oberputz und Anstrich der Dämmung im Bereich der Tiefgarageneinfahrt fertig gestellt</p>		
Grundlage der Beurteilung:	Hinweis Baustand	
Bauteil / Lage		Oberputz und Anstrich der Dämmung im Bereich der Tiefgarageneinfahrt

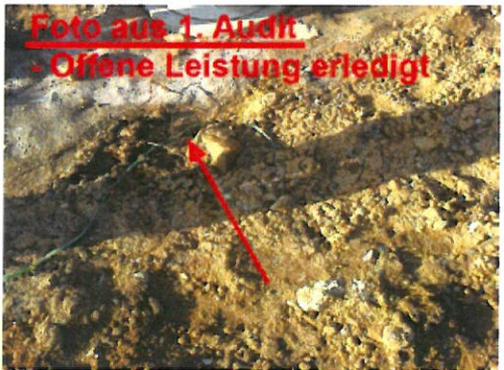
H 035 83

<p style="color: red; font-weight: bold; margin-top: 5px;">Foto aus 1. Audit - Offene Leistung erledigt</p>
<p>Zu U 035 41: Rasensaat einschließlich der Vorleistung in den Außenanlagen erfolgt</p>		
Grundlage der Beurteilung:	Hinweis Baustand	
Bauteil / Lage		Rasensaat

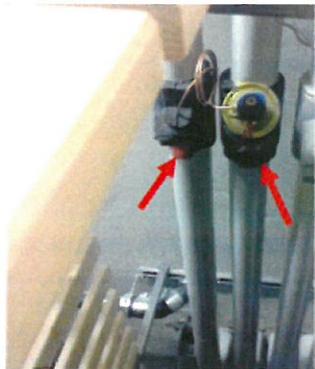
M 035 84		Status: 1
<p>Zu M 035 42: Haupt-Strangabsperungen der Heizungs- und Wasserleitungen mit Einregelungskomponenten befinden sich in Sondernutzungsflächen im Bereich der Kellerräume. Uneingeschränkter Zugang muss ermöglicht sein.</p>		
Grundlage der Beurteilung:	Allgemeiner Mangel, WEG-Gesetz	
Bauteil / Lage

<p>Haupt-Strangabsperungen der Heizungs- und Wasserleitungen befinden sich in Sondernutzungsflächen</p>

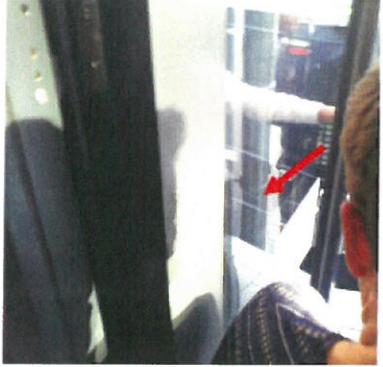
H 035 85

Zu M 035 43: Beschädigtes Fallrohr an der hinteren Hauseingangstür so verdreht, dass Schaden nicht sichtbar		
Grundlage der Beurteilung:	Hinweis Baustand	
Bauteil / Lage		Fallrohr an der hinteren Hauseingangstür

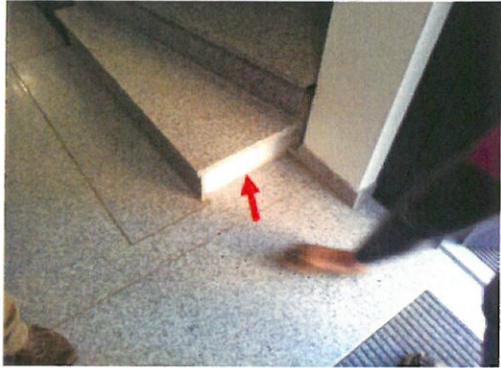
H 035 86

Zu M 035 45: Verfugung statt Sockelfliesen an der untersten Treppenstufe seitlich (Ebene EG)		
Grundlage der Beurteilung:	Hinweis Baustand	
Bauteil / Lage		Treppenstufe seitlich

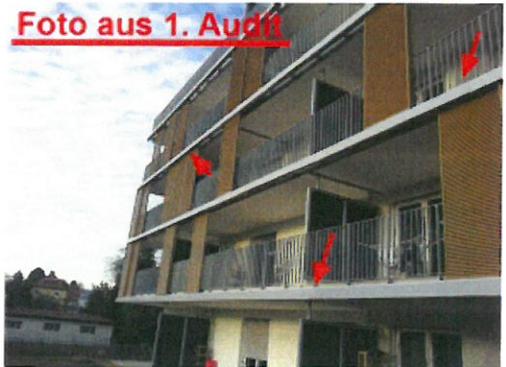
H 035 87		<p style="color: red; text-decoration: underline;">Foto aus 1. Audit</p>

Zu M 035 46: Stirnseitenverblechung an den Balkonen stehen unten an vielen Stellen vor - keine Änderung zu 1. Audit. Nach Abstimmung WEG optischer Mangel		
Grundlage der Beurteilung:	Hinweis Baustand	
Bauteil / Lage		Stirnseitenverblechung an den Balkonen

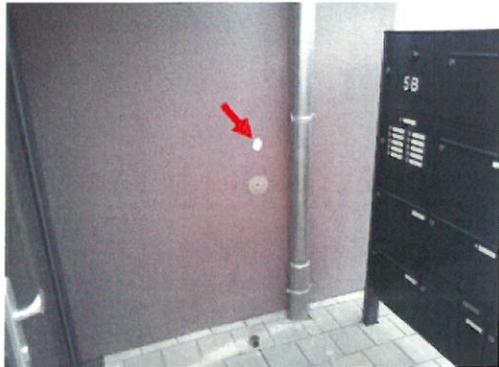
H 035 88

Türstopper an den Haustüren montiert, an der vorderen Tür Beschädigung der Fassade => zusätzlicher OTS empfohlen und zwischen WEG und Hausverwaltung abgestimmt		
Grundlage der Beurteilung:	Hinweis Baustand	
Bauteil / Lage		Eingangstür

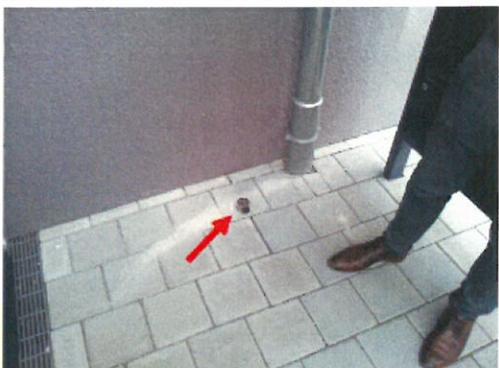
U 035 89

Türstopper an den Haustüren montiert, an der vorderen Tür Beschädigung der Fassade - muss geschlossen werden		
Grundlage der Beurteilung:	Offene Leistung, Leistungsumfang	
Bauteil / Lage		Türstopper an den Haustüren

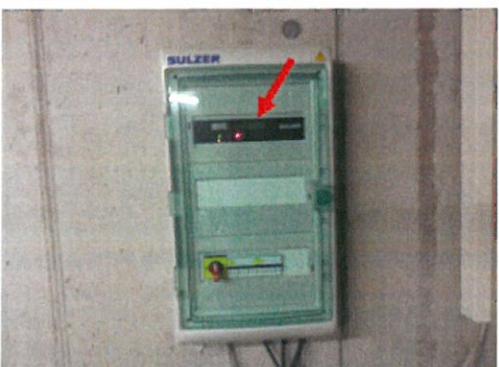
H 035 90

Störungsmeldung an der Hebeanlage		
Grundlage der Beurteilung:	Allgemeiner Hinweis	
Bauteil / Lage		Störungsmeldung an der Hebeanlage

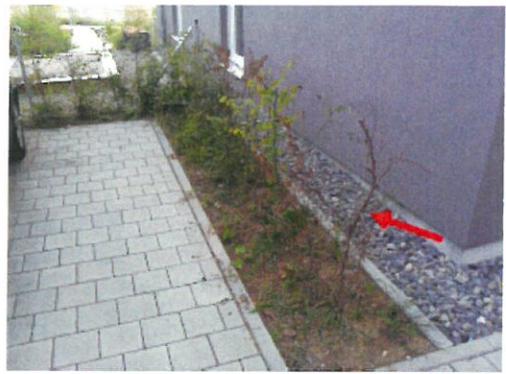
M 035 91		Status: 1
Mehrere Heckenpflanzen verdorrt

Grundlage der Beurteilung:	Allgemeiner Mangel	
Bauteil / Lage		Mehrere Heckenpflanzen verdorrt
